Verificação da acessibilidade nas calçadas do setor central de Goiânia, GO

RESUMO

Accessibility testing in the central sector sidewalks Goiânia, GO

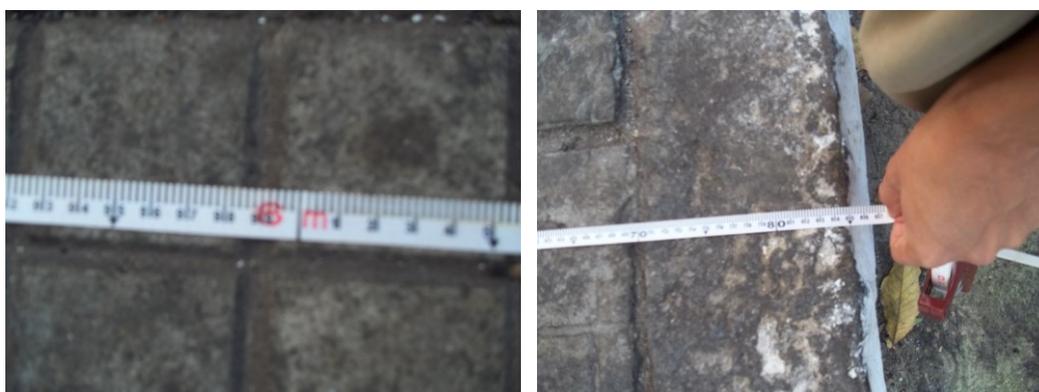
No que diz respeito à largura mínima de calçamento, todo o trecho avaliado atende às necessidades e imposições previamente estudadas. As calçadas possuem média superior a 5 m de largura, dimensões satisfatoriamente superiores ao estabelecido para avaliação, de 1,5 metros de largura, baseado nas legislações vigentes. Resultados contraditórios foram encontrados por Pontes (2010), que ao realizar um estudo similar na cidade de Brasília, constatou que apenas 25% das vias da rede viária principal teriam calçadas de ambos os lados, dificultando a mobilidade e acessibilidade. A Figura 2 detalha a medida da calçada da Quadra 9, localizada entre a Avenida Anhanguera e a Rua 4, uma das quadras mais movimentadas do trecho avaliado. A medida encontrada foi de 6,85 metros de largura.

Figura 2. Detalhes da medida da calçada da Quadra 9.

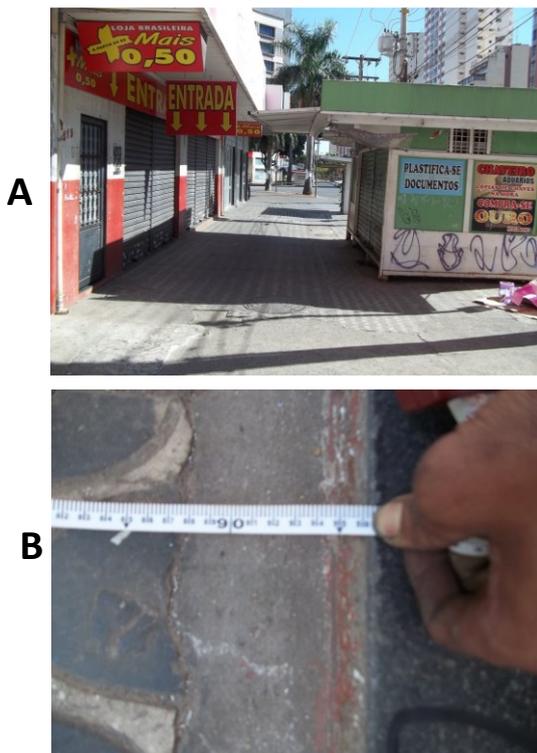
Em todas as quadras foi verificada a existência de estabelecimentos comerciais, como bancas de revistas e lanchonetes consideradas obstáculos particulares. Todavia, tais estabelecimentos não tomam toda a extensão da calçada, deixando espaço suficiente para a passagem de pedestres. A Figura 3 ilustra uma banca de revistas instalada na calçada da Quadra 7, onde a distância medida com auxílio de trena entre a banca e o outro estabelecimento comercial no final da calçada foi de 2,96 m. A largura de calçamento livre de obstáculos que deve ser de no mínimo 1,5 m é atendido. Outros obstáculos como lixeiras, postes de sinalização e iluminação foram observados nas esquinas e proximidades do meio-fio, não prejudicando a livre circulação dos pedestres.

Figura 3. (a) Banca de revistas da calçada e (b) detalhes da medida livre de obstáculos na calçada.

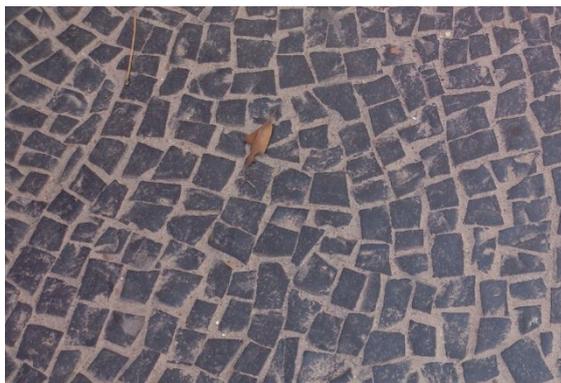
Quanto aos tipos de revestimentos encontrados, observou-se que em quase todas as quadras há pelo menos uma não conformidade, em que foi utilizado revestimento considerado impróprio para calçadas, de acordo com as recomendações estudadas. O tipo de revestimento não conforme mais encontrado foi de pedra portuguesa, como visto na Figura 4. Entretanto, encontraram-se também revestimentos corretamente empregados, como o concreto estampado, predominante em calçadas de estabelecimentos públicos e bancos, ilustrado na Figura 5.

Figura 4. Revestimento de calçada da Quadra 6 – Pedra portuguesa.

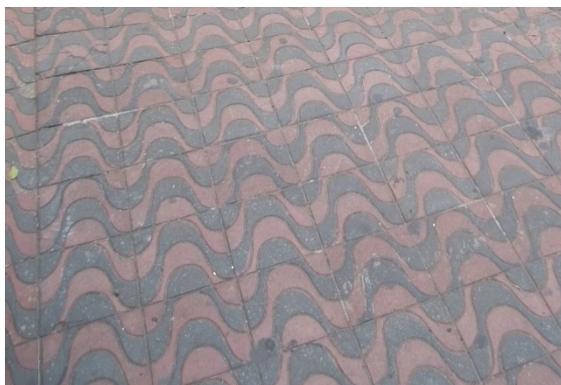
Figura 5. Revestimento de calçada da Quadra 4 – Concreto estampado.

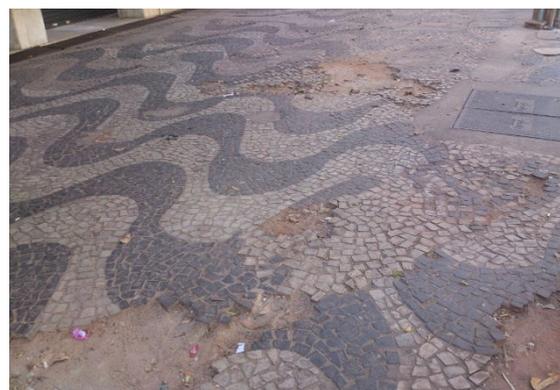
lixos nas calçadas foram em quantidade irrelevante, como ilustra a Figura 6, que mostra ainda um dos problemas mais comuns, os buracos, que foram observados na maioria das calçadas. E conforme o Estatuto do Pedestre (Prefeitura de Goiânia, 2008) prevê ainda que seja direito do pedestre ter calçadas limpas, conservadas, com piso antiderrapante, em inclinação e largura adequadas à circulação e mobilidade, livres e desimpedidas de quaisquer obstáculos, públicos ou particulares.

Figura 6. Irregularidade da Quadra 6 – lixo e presença de buracos.

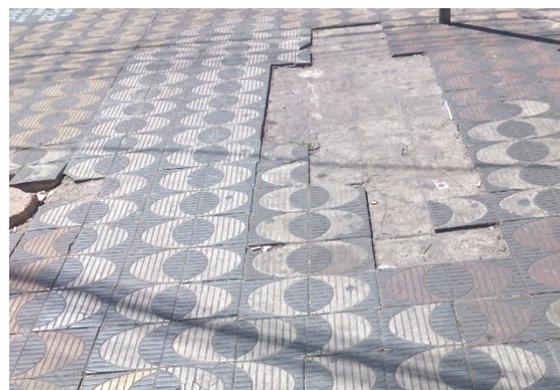
Em alguns casos parte do revestimento se desprendeu, como mostra a Figura 7, demonstrando um problema de simples solução. Em outros, o fechamento incorreto de aberturas para instalação, manutenção ou verificação da rede de água ou esgoto, causou um prejuízo na conservação do calçamento. A falta de manutenção se mostrou como agravante dos problemas deste item, uma vez que grande parte das irregularidades poderia ser solucionada com um simples preenchimento dos buracos, que em sua maioria são pequenos.

Figura 7. Irregularidade da Quadra 5.

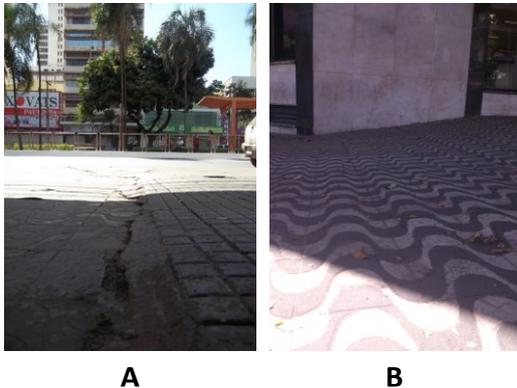
A continuidade entre passeios vizinhos pode ser observada na Figura 8, onde se buscou garantir a continuidade por meio de rampas, conforme o recomendado nas legislações. Entretanto, a falta de manutenção também prejudicou o resultado da avaliação deste item, como mostra a Figura 8 (a). Em

alguns casos o desnível entre calçadas foi considerável, como mostra a Figura 8 (b). De maneira geral, pode-se dizer que o principal condicionante para a descontinuidade entre passeios vizinhos foi devido à falta de manutenção das calçadas.

Figura 8. (a) Desnível de um passeio a outro e falta de manutenção - Quadra 9 (b) Desnível da calçada - Quadra 6

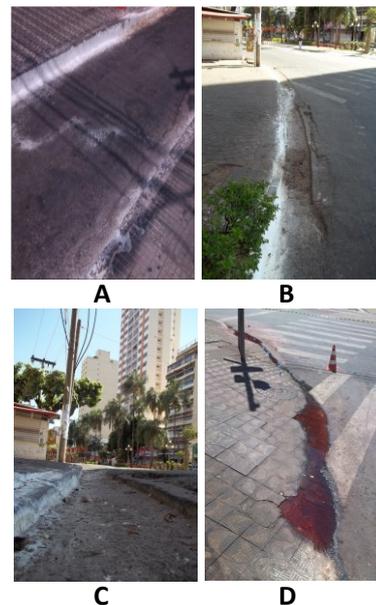
Quando se fala em acessibilidade, geralmente associa-se à imagem de rampas de acesso em terrenos de esquina e junto às faixas de pedestres. De acordo com a verificação feita, observou-se que há rampas de acesso em todos os terrenos de esquina, salvo na entrada da viela na Quadra 11 (Figura 10 (a)) e na esquina da Quadra 9 com a Avenida Anhanguera (Figura 10 (b) e (c)), em que não foram observados rebaixamentos de meio-fio de um passeio a outro e rampas de acesso, respectivamente. Contudo, a existência de rampas de acesso não é garantia de acessibilidade, em alguns casos pode-se observar que as rampas de acesso perdem a sua funcionalidade em tempos chuvosos ou eventualidades, por levarem a pontos de acúmulo de água, como é o caso da esquina da Quadra 5 com a Rua 2 (Figura 10 (d)). Segundo o Código de Obras e Edificações de Goiânia (Prefeitura de Goiânia, 2008) instituí no Capítulo II, Art. 55, que a calçada deve apresentar rebaixamento de meio-fio em terrenos de esquina e junto às faixas de pedestres, para acesso de pessoas, conforme Anexo 3, deste

Figura 10. (a) Ausência de rampa de acesso - Quadra 11; (b) e (c) Ausência de rampa de acesso - Quadra 9 esquina com Avenida Anhanguera; (d) Rampa de acesso levando a acúmulo de água - Quadra 5 esquina com Rua 2.

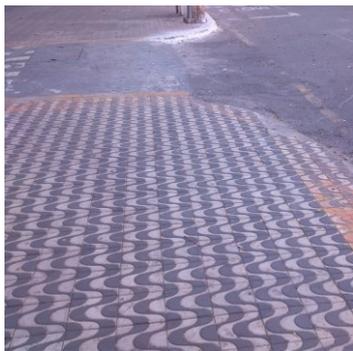
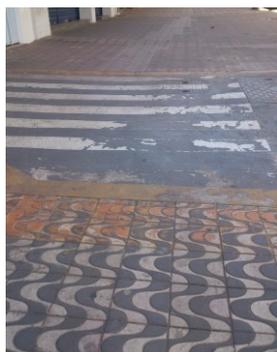
Destacou-se a Quadra 6 (Figura 11), em que se observou uma preocupação com a acessibilidade, verificada na ligação entre os calçamentos vizinhos. Foi realizado um levantamento do pavimento da entrada da viela, de maneira a garantir a continuidade do calçamento e minimizar os desconfortos sentidos pelos pedestres.

Figura 11. (a) Entrada para Viela da Quadra 6; (b) Continuidade entre passeios da Quadra 6.
